Du haut de notre clocher : Chronique de la restauration de l'église (novembre 2016)

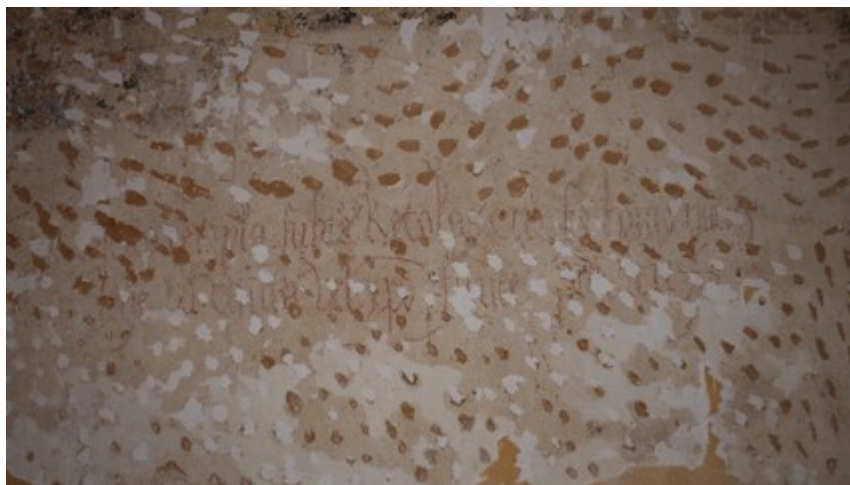
On savait toutefois que deux litres funéraires étaient conservées (cf chronique 4) et elles seront préservées là où les enduits sont en état ; on a en revanche été surpris par la découverte d'une inscription (mur nord) et d'un grand personnage (au dessus de la porte, mur ouest).

Détail de l'inscription sur le mur nord en lettres gothiques, sur deux lignes, probablement en latin qui demeure pour le moment non déchiffrée.

La DRAC, notre architecte maître d'œuvre, le restaurateur de peinture murale (Brice Moulinier) et la commune devront prochainement statuer sur la conservation et la valorisation de ces différents éléments.

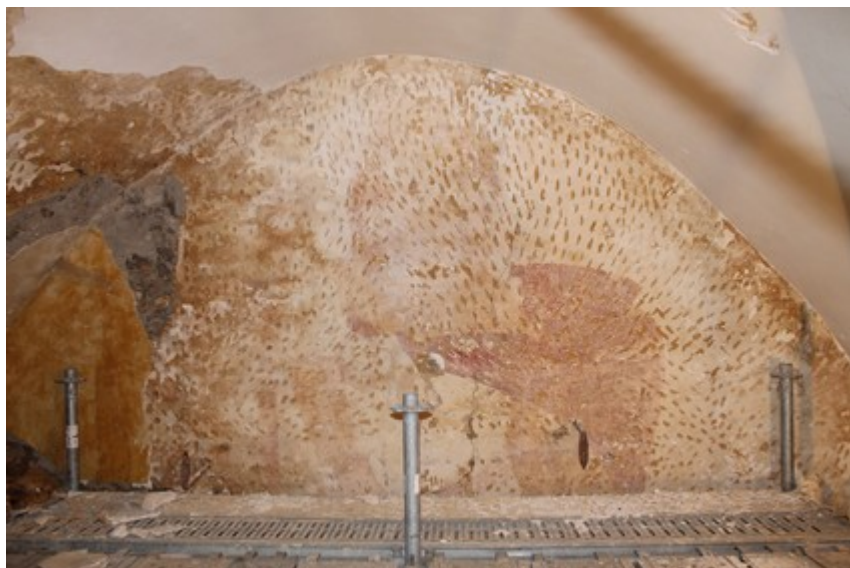
Vue du grand personnage sur le mur ouest, plus difficilement lisible, correspond à la représentation probable d'un Saint Christophe (représenté généralement en géant, drapé de rouge, portant l'enfant Jésus sur son dos).
